“PROYECTO DE EJECUCIÓN DE COLECTOR DE SANEAMIENTO EN LA CALLE MESONES, EN VILLAREJO DE SALVANÉS”

ANEJO 2 REPORTAJE FOTOGRÁFICO

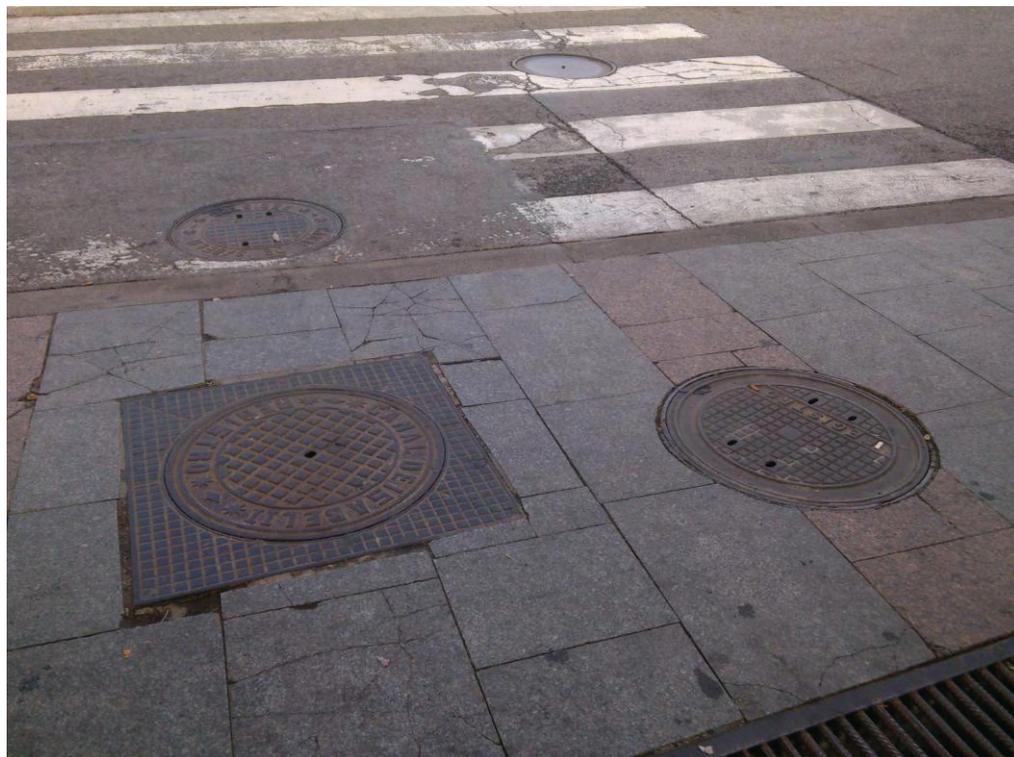
Baldosas de granito agrietadas.

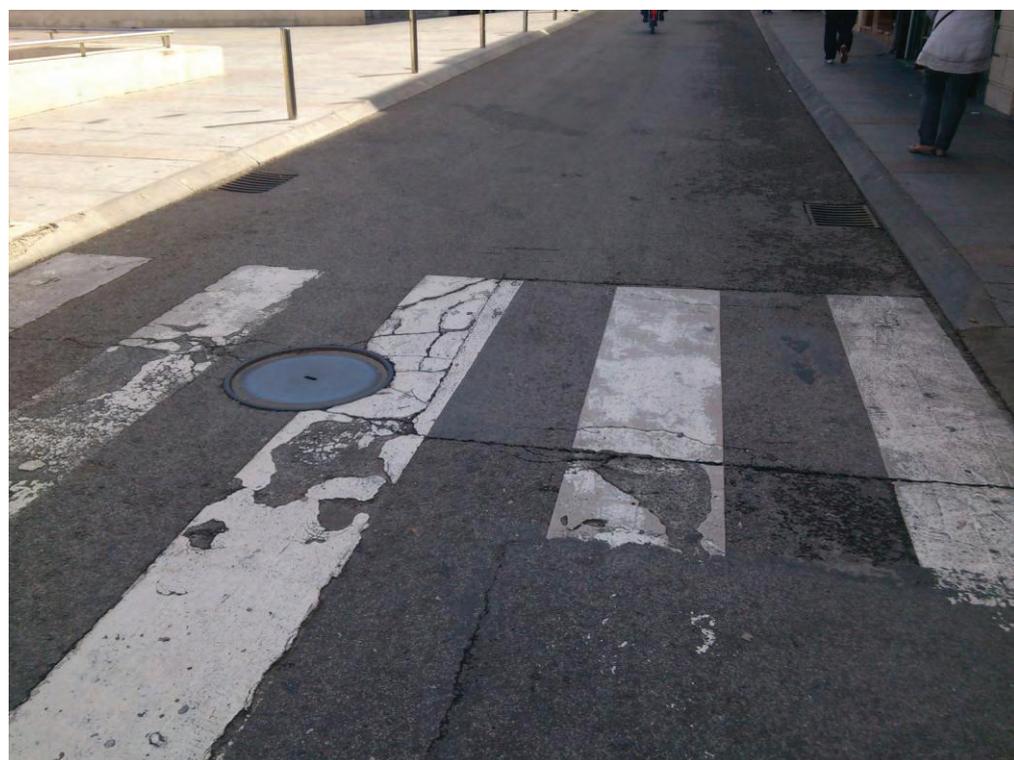
Pavimento agrietado.
